AVALIAÇÃO EXPERIMENTAL DA INFLUÊNCIA DO USO DE CHAPISCO E CURA NO REVESTIMENTO DE ARGAMASSA COM SUBSTRATO DE BLOCO DE CONCRETO CELULAR

Tatiane de Souza Silvestre (1), Alexandre Vargas (2)

UNESC – Universidade do Extremo Sul Catarinense

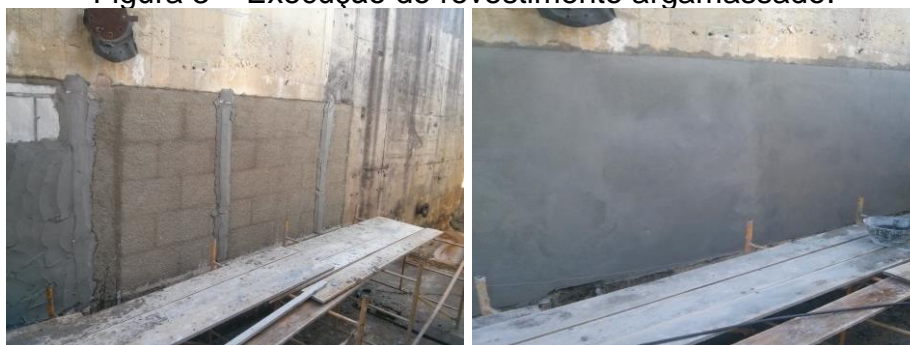
Foram adotadas duas espessuras de revestimento: 2 cm para atender as prescrições da NBR 13749:2013, e 1 cm atendendo sugestão do fabricante dos blocos. Essas espessuras foram aplicadas, tanto para as faces chapiscadas como para aquelas não chapiscadas (camada única). Para todos os casos, foram utilizadas argamassas industrializadas. A aplicação da argamassa respeitou o tempo estabelecido pela ABNT NBR 7200:1998, sendo executada seguindo as técnicas consagradas de aplicação e as demais recomendações da ABNT NBR 13749:2013, conforme ilustrado na Figura 3.

Figura 3 – Execução do revestimento argamassado.

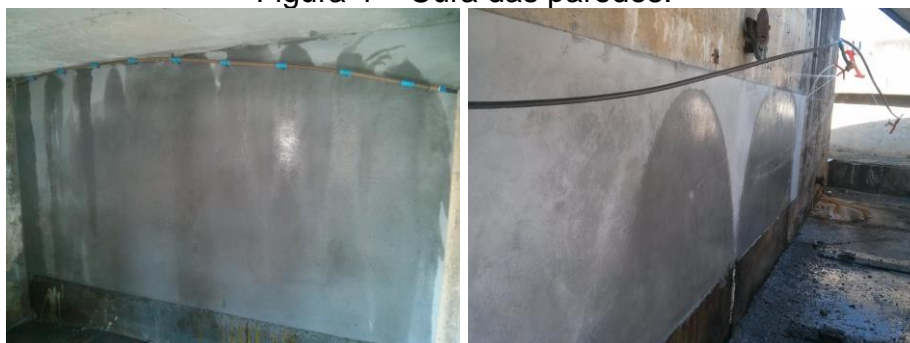
Para garantir a cura do revestimento argamassado das paredes 03 e 04, foram utilizados aspersores de irrigação durante 07 dias consecutivos, (Figura 4).

Figura 4 – Cura das paredes.

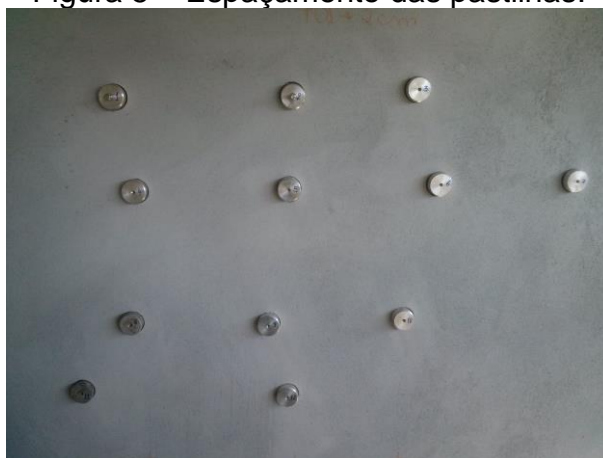
toda a extensão da parede. Após demarcação da localização das amostras, foi executado o corte seguindo o prescrito pela ABNT NBR 13528:2010. Logo após os cortes, foi feita a limpeza da superfície sobre a qual foram coladas as pastilhas. Utilizou-se uma cola epóxi com tempo de endurecimento de 10 minutos. No entanto, para secagem da cola aguardou-se o período de 24 horas conforme determinado este pelo fabricante. A Figura 5, demonstra o espaçamento das pastilhas para realização do ensaio.

Figura 5 – Espaçamento das pastilhas.
